ベトナム木造伝統民家保存プロジェクト
2001年度ナムディン省

スワンソン村ダン氏祖堂保存修理工事報告書

昭和女子大学国際文化研究所

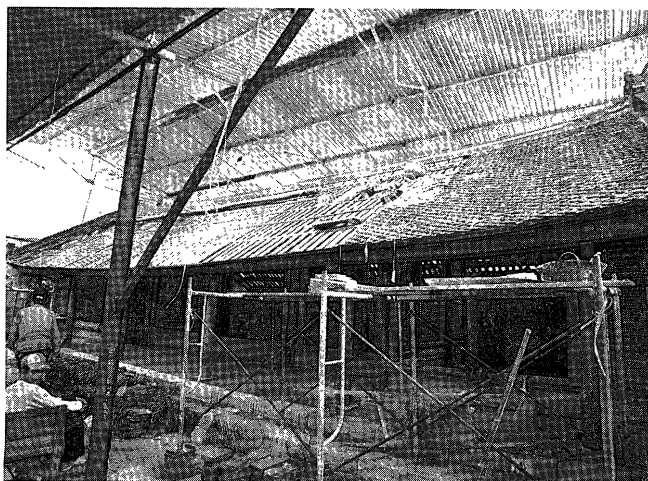
写真-1 工事中

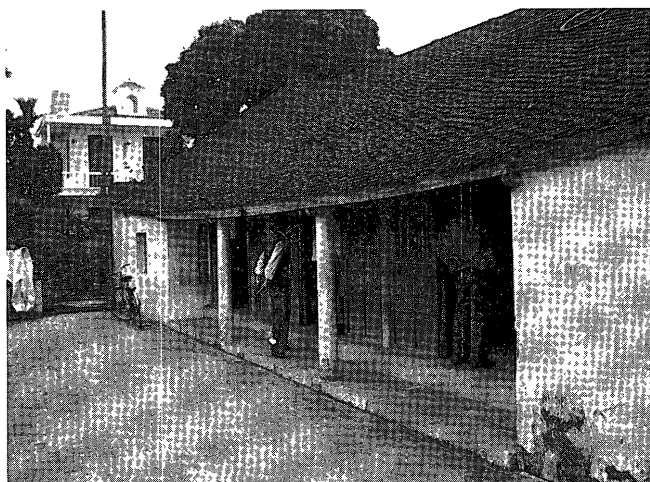
写真-3 工事前の外観

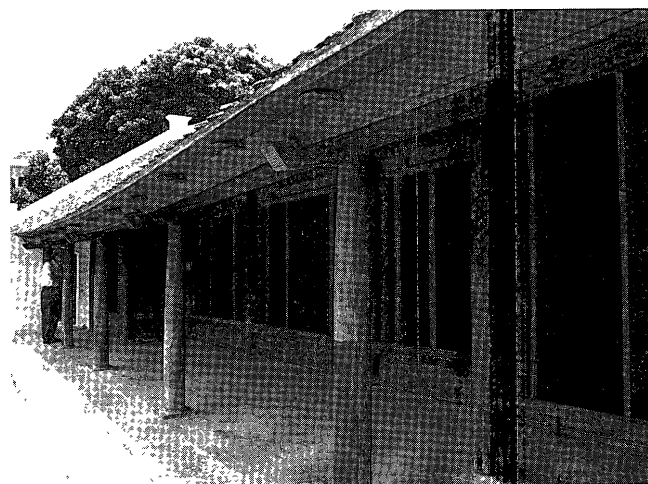
写真-4 工事完了後の外観

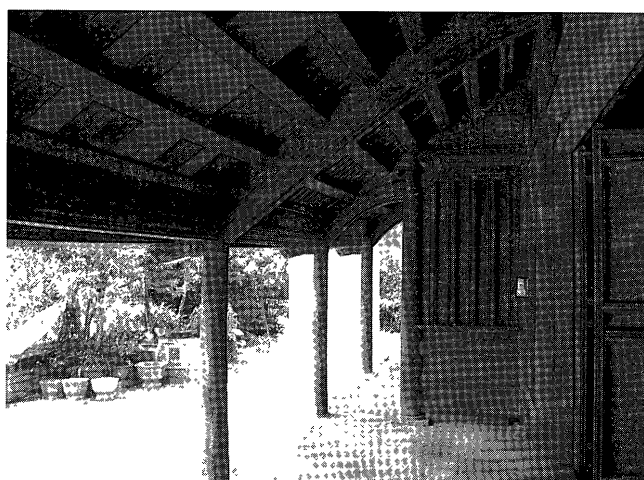
写真-6 工事完了後の軒下
